コンクリート構造物のひび割れ検出塗装システム

(NETIS登録番号:CB-120002)特許出願中(特願2012-233598)

プランスケミカル株式会社

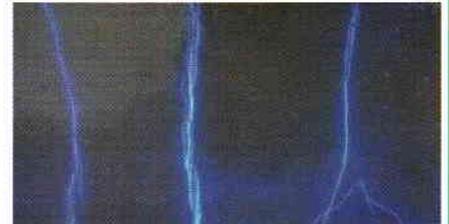
予め、この工法を施工すれば、ひび割れが紫外線で発光するので、点検業務が非常に簡便で正確に行える。

紫外線照射

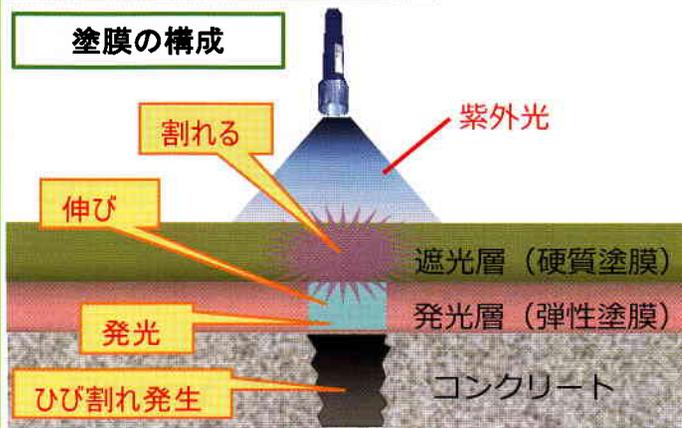
塗膜の構成

発光原理の説明

- ・2層の透明塗膜で構成。
- ・1層目に蛍光顔料を含む弾性塗膜、2層目に紫外線を遮光する硬質塗膜を形成。
- ・基材のコンクリートが割れると、1層目は弾性塗膜なので伸び、2層目は硬質塗膜なので破断して、1層目が露出される。
- ・紫外線照射によって露出された1層目が亀裂部分として発光する。

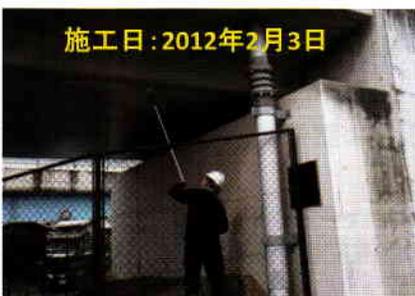
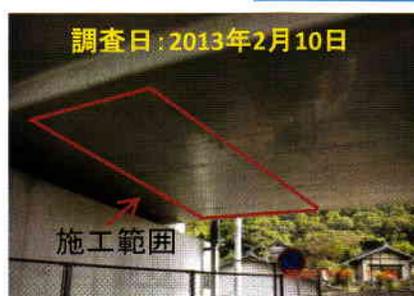
国土交通省よりフィールド提供され本工法を施工

施工箇所:岐阜県岐阜市城望町付近(岐阜東バイパス「岩戸高架橋」)

本工法を施工した日は気温0℃の雪のちらつく曇りの日であったが、空気が乾燥していたので塗膜の乾燥が早く1日で、4層の塗膜塗装を行えた。施工後1年経過して現地で塗装面を観察したが、ひび割れ、白亜化、浮きなどの異常は無かった。透明性も未施工部分と比較しても、保たれていた。また、紫外線を当てても発光は無く遮光塗料の効果も持続していた。
